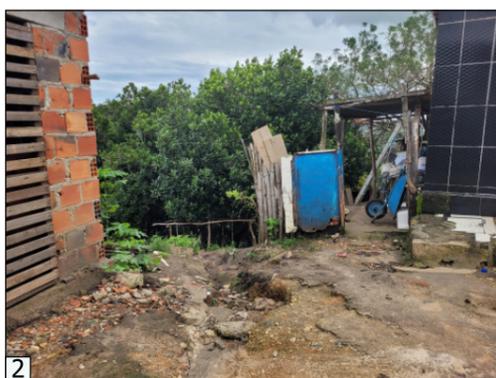
1

**Descrição:** Residências com solos suscetíveis aos processos erosivos (Fotos 1, 2 e 3). Na rua em questão não foi observado nenhum sistema de captação e escoamento das águas pluviais (Foto 1). Como resultado, toda água da chuva que cai a partir de um determinado ponto da rua, escoava sobre a encosta (Fotos 4, 5 e 6). O resultado deste evento foi o surgimento de uma grande ravina (Foto 6), agravada pelo lançamento de água servida (Foto 4 e 5).

Desenvolver estudos de adequação do sistema de drenagem pluvial e de esgoto, a fim de evitar que o fluxo seja direcionado sobre a face dos taludes ou encostas;
