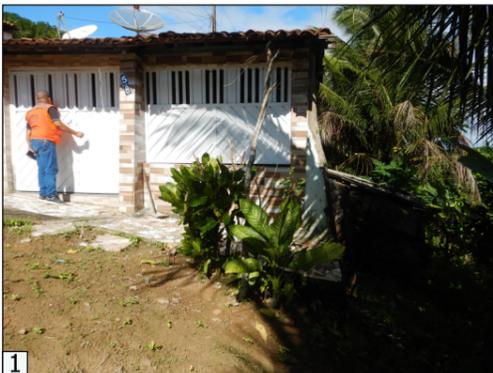
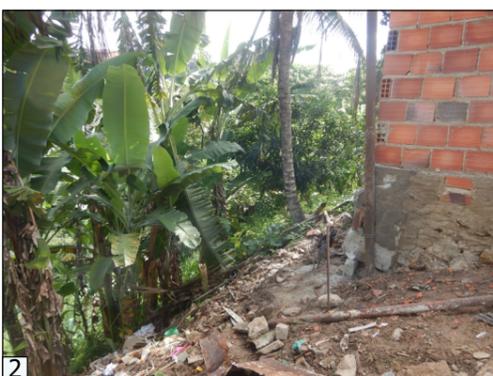
**Descrição:** Residência instalada na borda de um talude com inclinação de aproximadamente 45° (Fotos 1 e 2), composto por rochas altamente erodíveis. A presença de lixo e entulho facilita a deflagração de movimentos de massa (Fotos 1 e 2). Foram observados vestígios de instabilidade, como trincas nas paredes (Fotos 3 e 4) e o intumescimento do calçamento da rua (Foto 5). Outro fator que atua como acelerador do processo é a falta de canalização da drenagem das águas pluviais (Foto 6).

**Tipologia do Processo:** Deslizamento planar

**Grau de risco:** Alto

Não desmatar encostas de morros, mantendo assim a proteção natural do solo.

Avaliar possibilidade de realocar os moradores que se encontram no setor de risco durante o período de chuvas;

Agir de modo preventivo nos períodos de seca, aproveitando a baixa no número de ocorrências para percorrer e vistoriar todas as áreas de risco conhecidas e adotar as medidas preventivas cabíveis. Exemplo: retirada de lixo e entulho das encostas;

Fiscalizar e proibir a construção em áreas protegidas pela legislação vigente;

Instalar sistema de alerta para as áreas de risco, através de meios de veiculação pública (mídia, sirenes, celulares), permitindo a remoção eficaz dos moradores em caso de alertas de chuvas intensas ou contínuas;

Desenvolver estudos de adequação do sistema de drenagem pluvial e de esgoto, a fim de evitar que o fluxo seja direcionado sobre a face dos taludes ou encostas.
