**Tipologia do Processo:** Ravina

**Grau de risco:** Alto

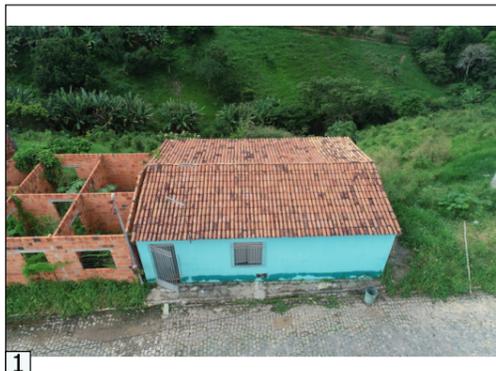
**Descrição:** Flanco de morro vegetado apresentando sinais de movimentação atrás da residência da Foto 1. Observa-se uma grande ravina em desenvolvimento, cuja evolução é parcialmente contida pela vegetação que se desenvolveu no local (Fotos 2 a 6). Observa-se na foto 5 encanamentos saindo da parede desta residência. Caso a água servida esteja sendo lançada no talude, o processo em questão poderá ser acelerado.

Não desmatar encostas de morros e serras, mantendo assim a proteção natural do solo.

Desenvolver estudos de adequação do sistema de drenagem pluvial e de esgoto, a fim de evitar que o fluxo seja direcionado sobre a face dos taludes ou encostas;

Fiscalizar e proibir a construção em áreas protegidas pela legislação vigente;

Investir em um projeto de requalificação das encostas antropizadas;

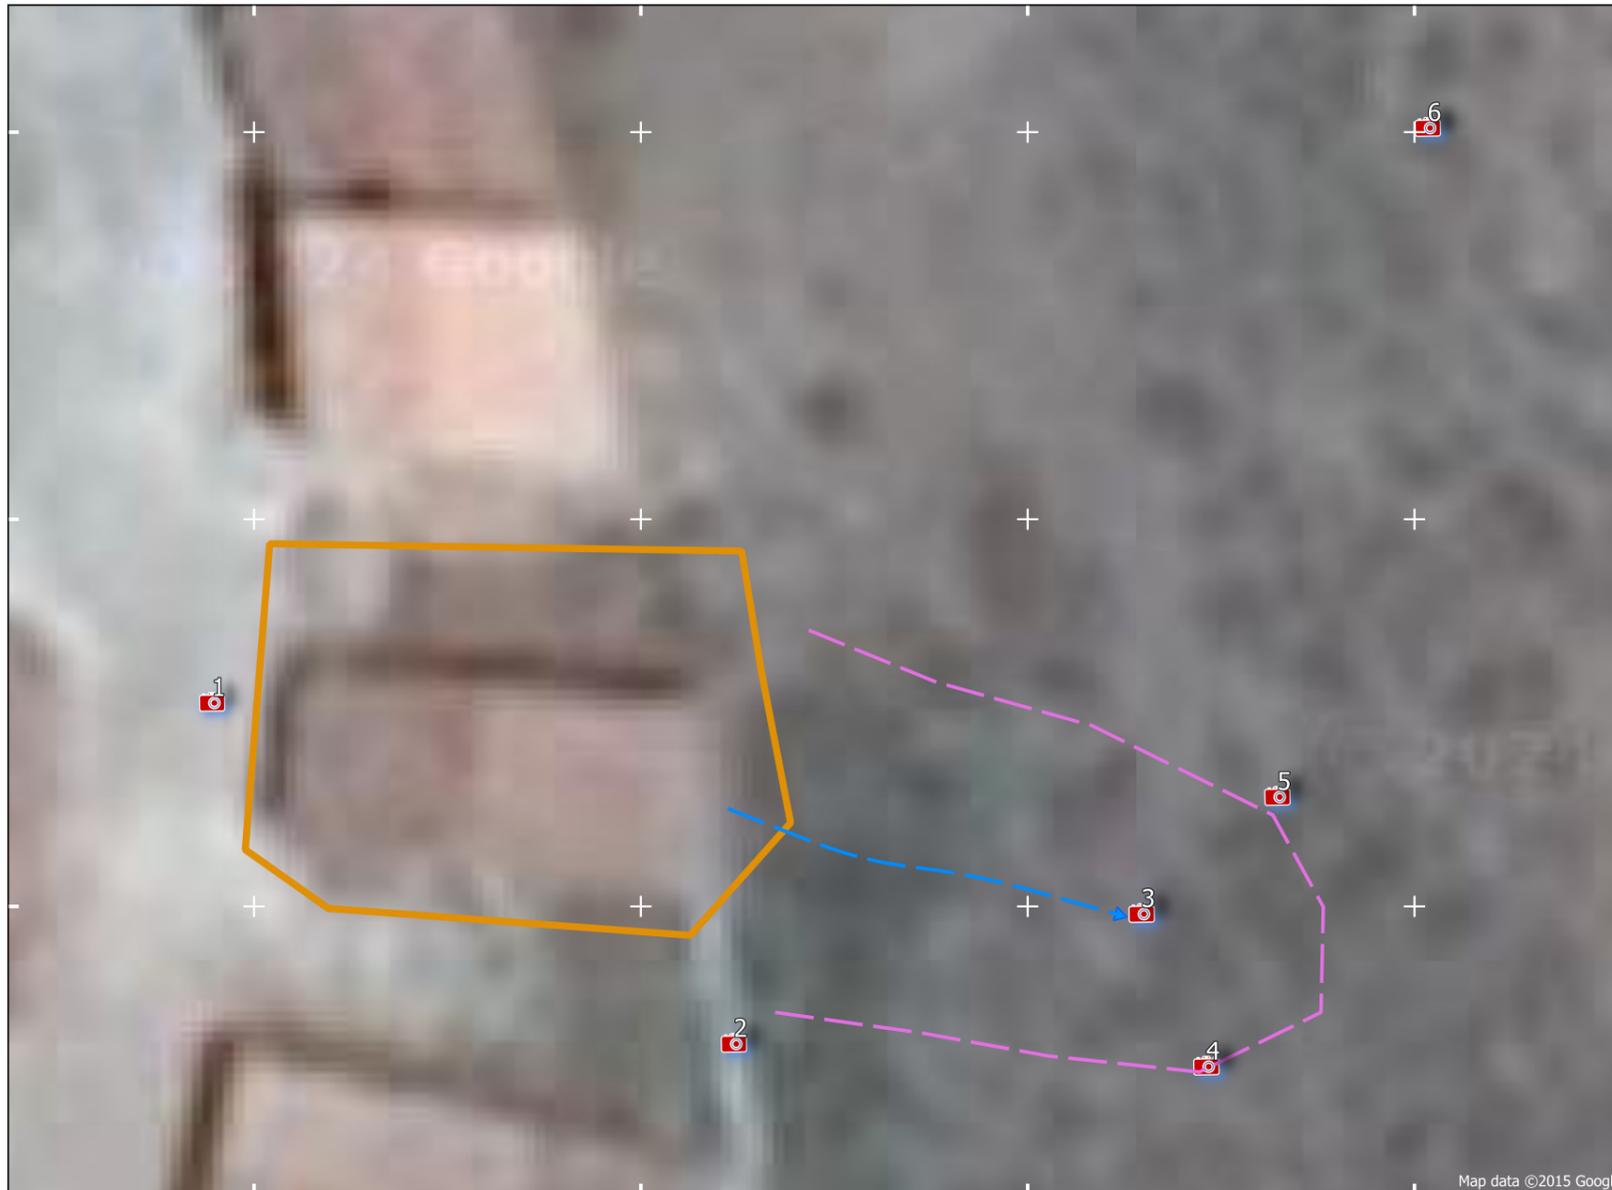
**Quantidade de imóveis em risco:** 1

**Quantidade de pessoas em risco:** 4

Agir de modo preventivo nos períodos de seca, aproveitando a baixa no número de ocorrências para percorrer e vistoriar todas as áreas de risco conhecidas e adotar as medidas preventivas cabíveis. Exemplo: retirada de lixo e entulha das encostas.

Verificar e reparar os pontos de vazamento de água em encanamentos;
