Tipologia do Processo: Deslizamento planar

Grau de risco: Alto

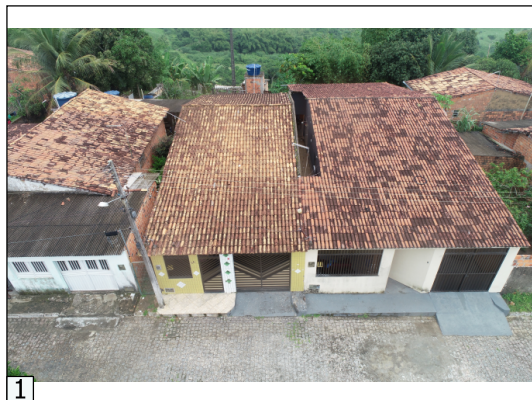
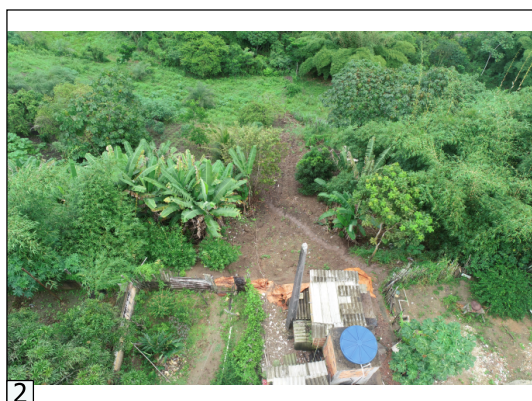
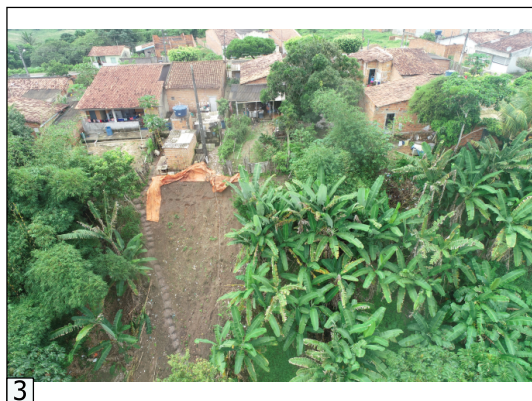
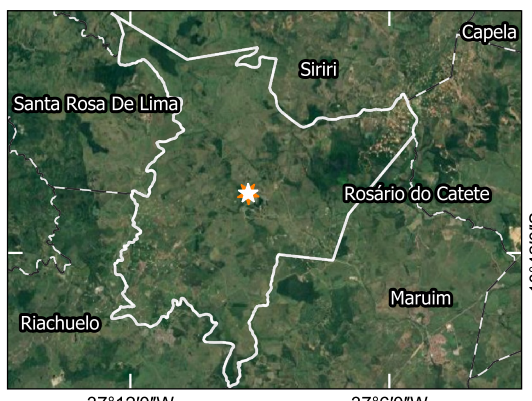
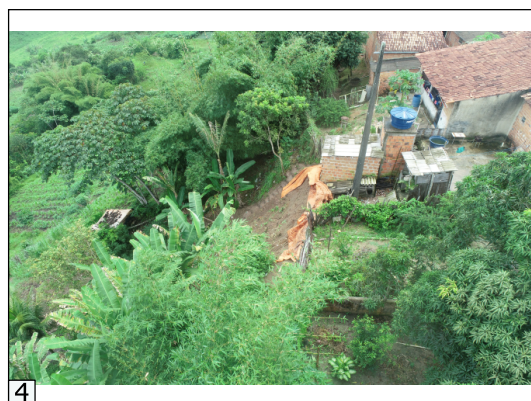
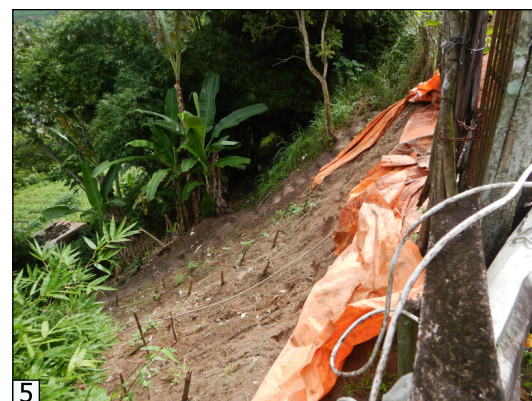
Descrição: Deslizamento planar ocorrido em encosta com alta declividade, ameaçando duas casas (Fotos 1, 3 e 4). O local não possui drenagem de águas pluviais e servidas. A parte que deslizou encontra-se desvegetada e com muitas bananeiras no entorno (Fotos 2 a 4), o que torna-se um agravante para o processo de movimento de massa. Foi instalada no topo da encosta uma lona, com o intuito de conter o impacto da chuva sobre o terreno, bem como o processo de lixiviação do solo (Fotos 2 a 6).

Não desmatar encostas de morros e serras, mantendo assim a proteção natural do solo.

Avaliar possibilidade de realocar os moradores que se encontram no setor de risco durante o período de chuvas;

Agir de modo preventivo nos períodos de seca, aproveitando a baixa no número de ocorrências para percorrer e vistoriar todas as áreas de risco conhecidas e adotar as medidas preventivas cabíveis. Exemplo: retirada de lixo e entulha das encostas;

Fiscalizar e proibir a construção em áreas protegidas pela legislação vigente;

Instalar sistema de alerta para as áreas de risco, através de meios de veiculação pública (mídia, sirenes, celulares), permitindo a remoção eficaz dos moradores em caso de alertas de chuvas intensas ou contínuas;

Investir em um projeto de requalificação das encostas antropizadas.
