Tipologia do Processo: Deslizamento planar

Grau de risco: Alto

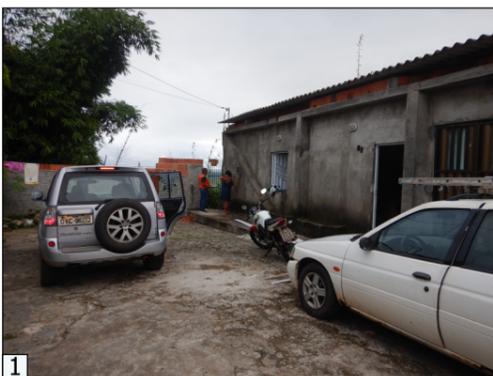
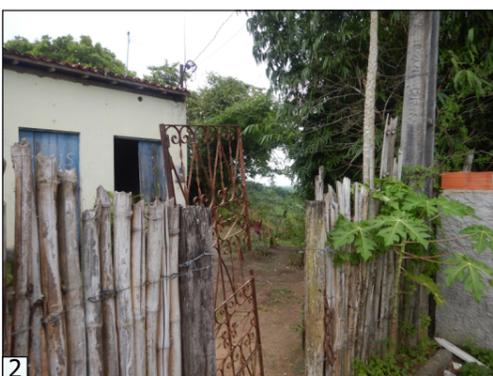
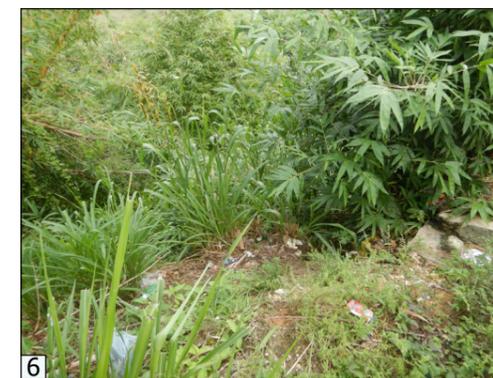
Descrição: Encosta subvertical vegetada, porém com risco alto a movimentos de massa. A mesma tem sua suscetibilidade aumentada devido instalação de fossa séptica na borda da encosta. Esse tipo de reservatório compromete a estabilidade do talude devido à saturação do solo no entorno (Foto 5). Outros agravantes são águas pluviais e servidas lançadas diretamente na encosta (Fotos 3 e 4), assim como lixo e entulho (Fotos 4 e 6).

Desenvolver estudos de adequação do sistema de drenagem pluvial e de esgoto, a fim de evitar que o fluxo seja direcionado sobre a face dos taludes ou encostas;

Agir de modo preventivo nos períodos de seca, aproveitando a baixa no número de ocorrências para percorrer e vistoriar todas as áreas de risco conhecidas e adotar as medidas preventivas cabíveis. Exemplo: retirada de lixo e entulho das encostas;

Investir em um projeto de requalificação das encostas antropizadas.
